MOTEUR

- 1- Isolation Phonique
- 2 - Circuit d'eau
- 3 - Stockage huile moteur

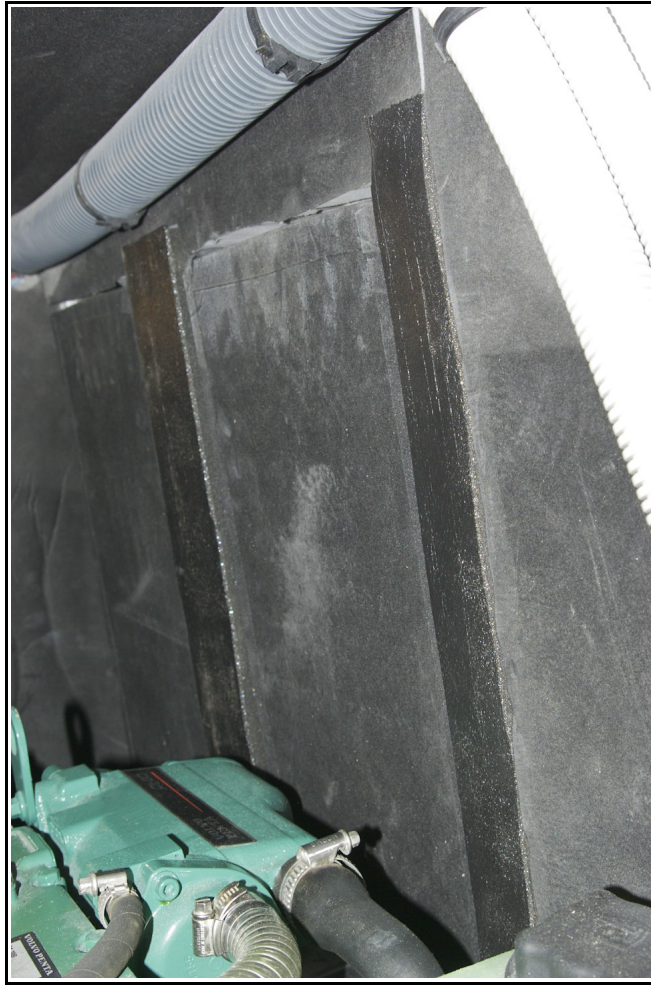
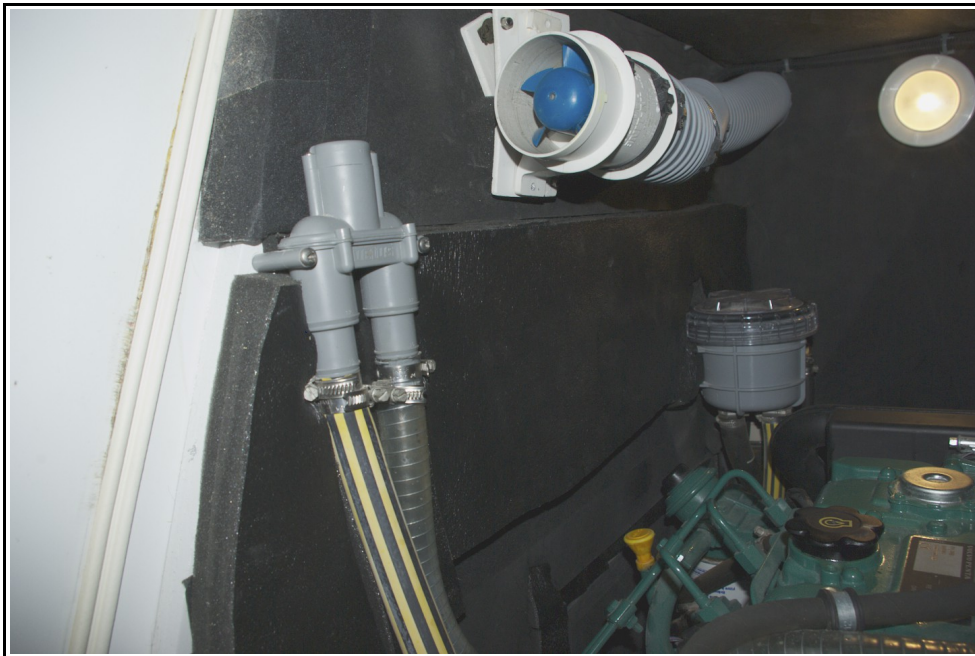
Sur toute la longueur de la cabine !!!

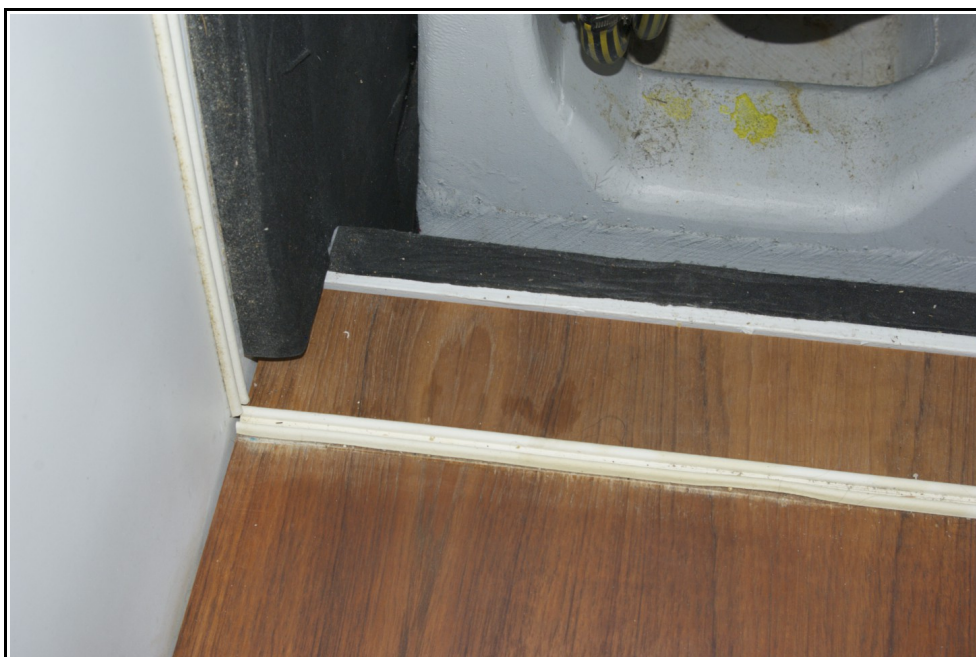
Joint de dessous de porte mais un vrai nid à poussières.

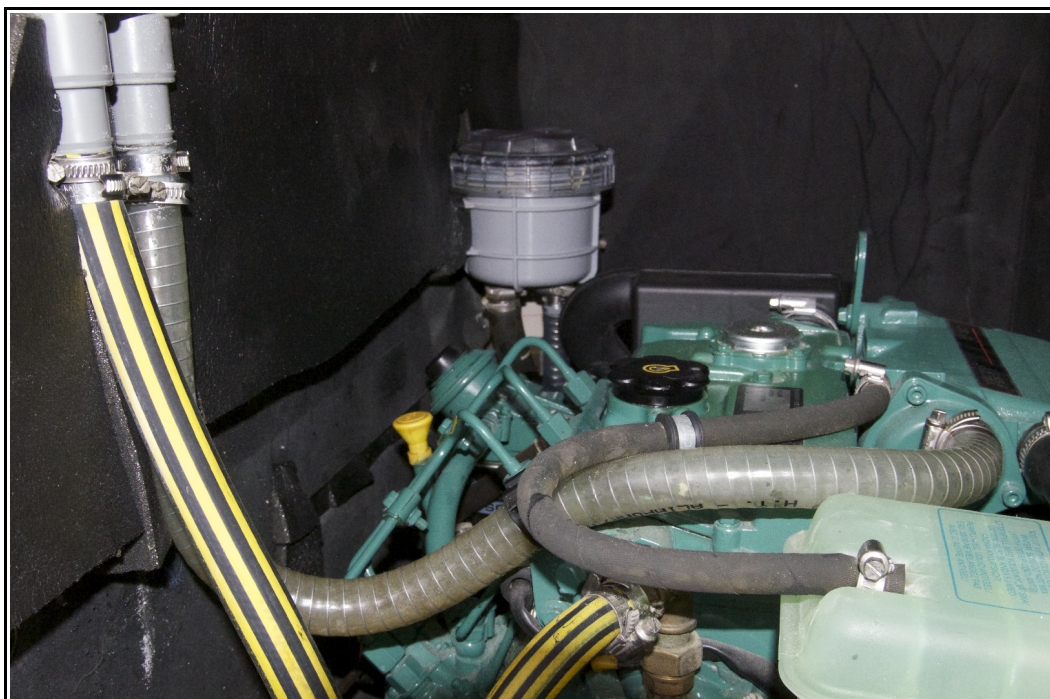
- 2009 celui qui va de la prise d'air à l'échangeur était trop court et se pinçait. Changer par Volvo lors de la révision des 50H.

Changement de deux tuyaux jaune/noir par des tuyaux renforcés.

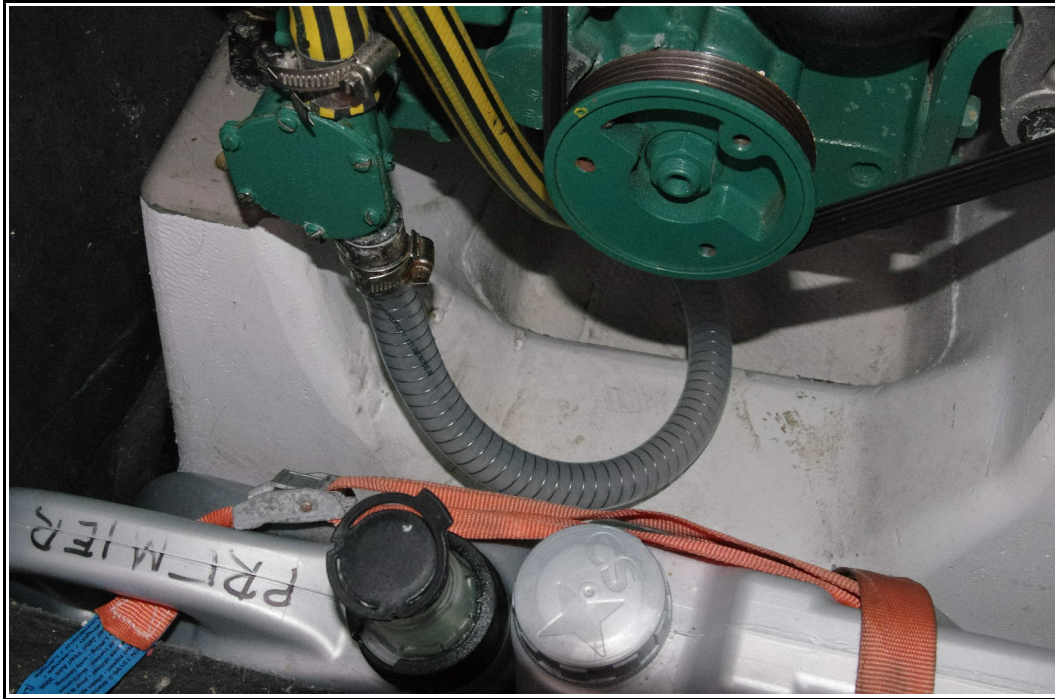
- 2013 celui qui va du filtre à la pompe en eau de mer se pince aussi, réduisant le débit. Incroyable que le moteur est tenu 850h sans problème, ET que je ne l'ai pas vu plutôt.

Et stockage de l'huile sur l'avant du moteur.

A terme je vais changer ces tuyaux Jaune/noir qui peuvent facilement se pincer. Trop court, dépression ou victime du poids d'un objet dans les coffres.
