RAIL D'ÉCOUTE

Modification de la poulie de renvoi qui frotte et ajout d'un brin de palan supplémentaire. Me fais-je vieux ?

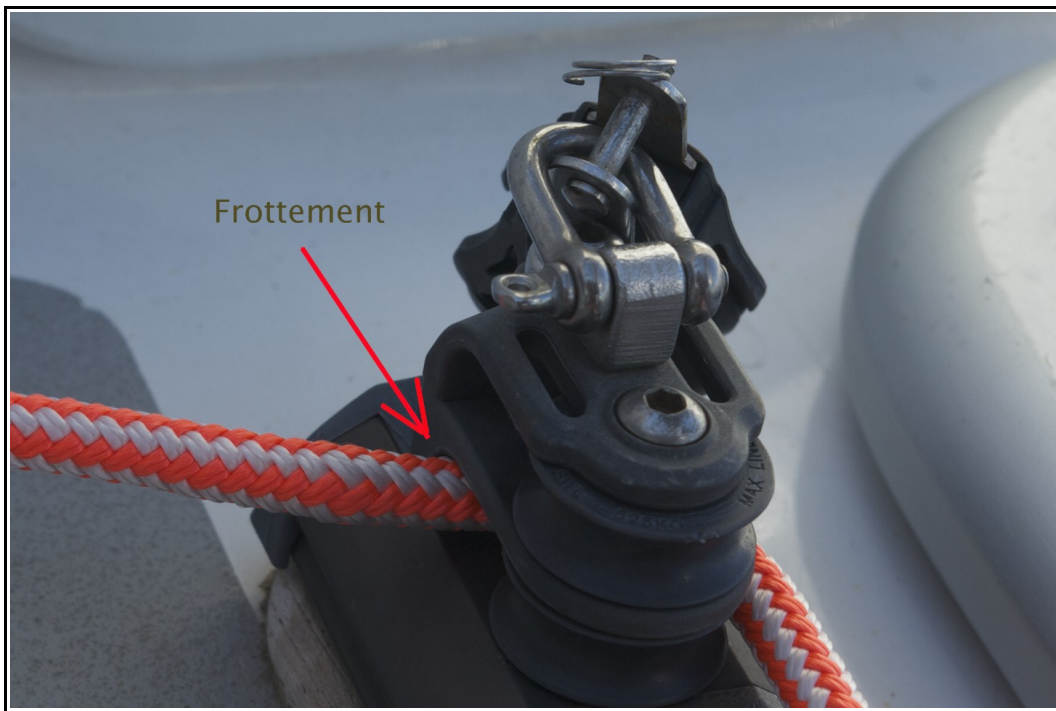
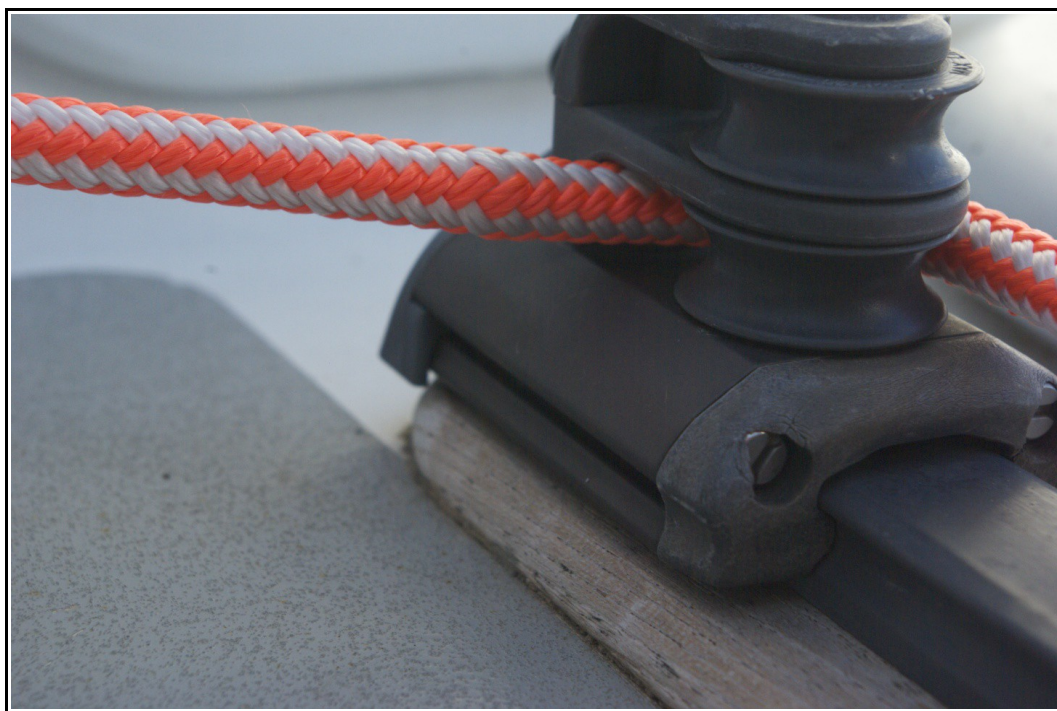
Usure du support

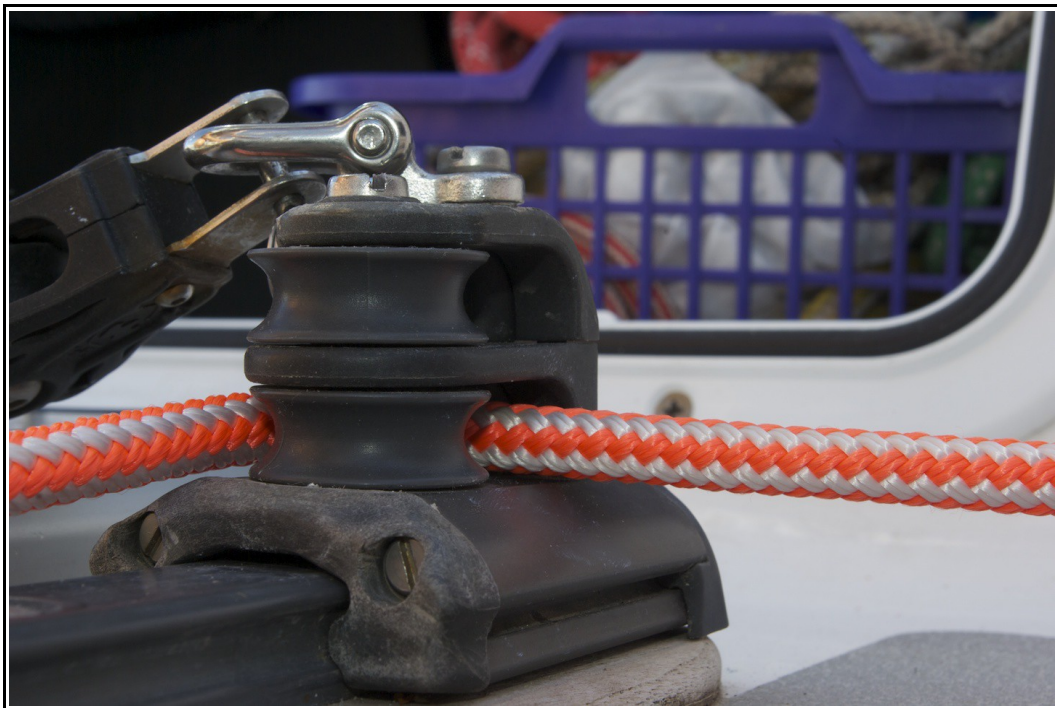
Plus de frottement
